济南市莱芜区鄂庄加油站现场照片

济南市莱芜区鄂庄加油站

经营危险化学品

# 安全评价报告

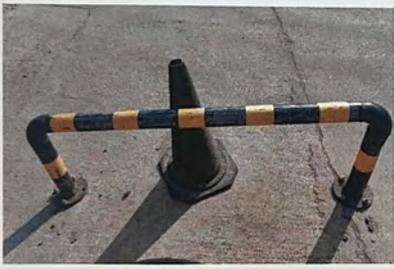
序号	存在问题	整改措施	复查结果
1	防撞柱钢管直径不足 100mm。

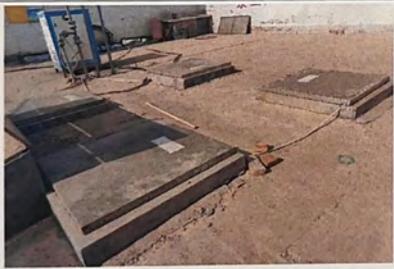
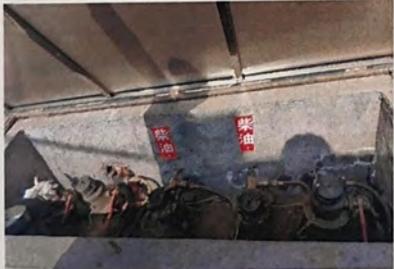
已整改
2	油罐和卸油口均未设油品标识。

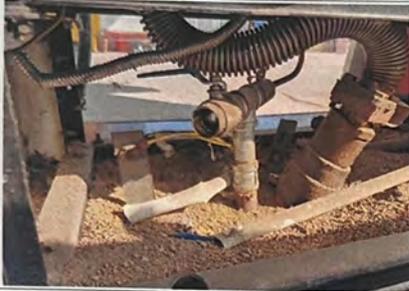
3	<p>加油机底部与油气回收立管连接处旁通短管未设丝堵。</p>

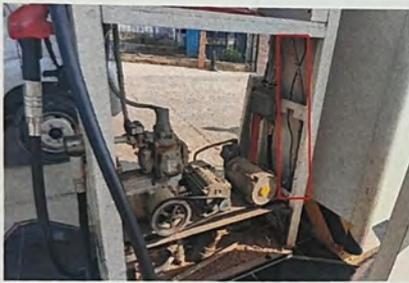
已整改
4	<p>加油机内一线路未穿管保护。</p>

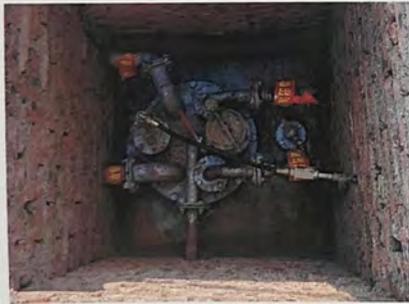
已整改
5	<p>油罐操作井内管道未进行接地。</p>

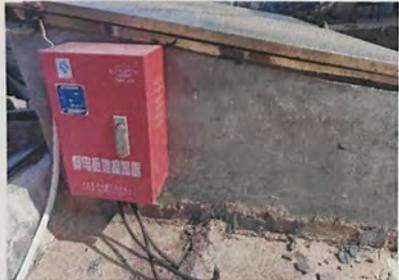
已整改
6	<p>静电接地仪故障，不能正常使用。</p>
